A CONJUNTURA ATUAL AMBIENTAL DO RIO AMANA, FLORESTA NACIONAL DO PAU-ROSA, AMAZÔNIA, BRASIL: IMPACTOS FÍSICOS DO GARIMPO DE OURO

THE CURRENT ENVIRONMENTAL SITUATION OF THE AMANA RIVER, NATIONAL PAU-ROSA FOREST, AMAZON, BRAZIL: PHYSICAL IMPACTS OF GOLD MINING

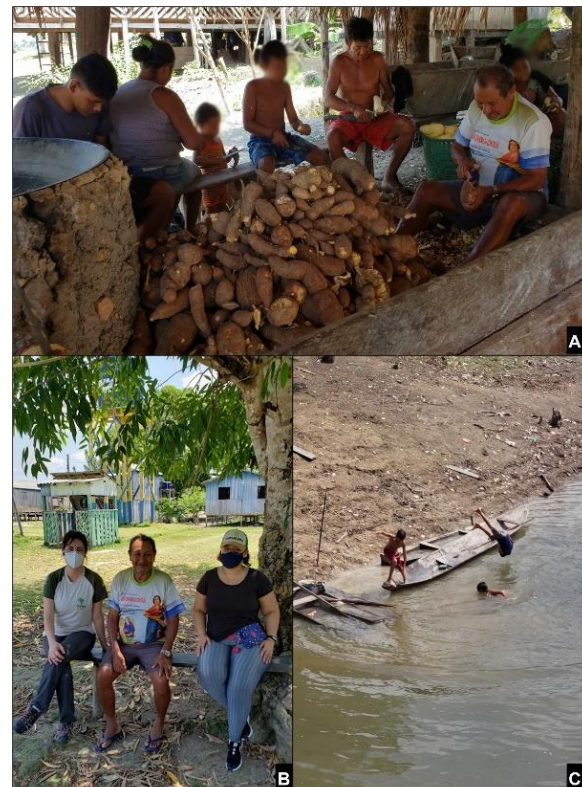
Fonte: Próprio autor, 2021.
